Fakty kontra Artymowicz, Czachor, Braun i Lasek.

### **„Fotelowi eksperci” kontra drzwi wbite w ziemię**

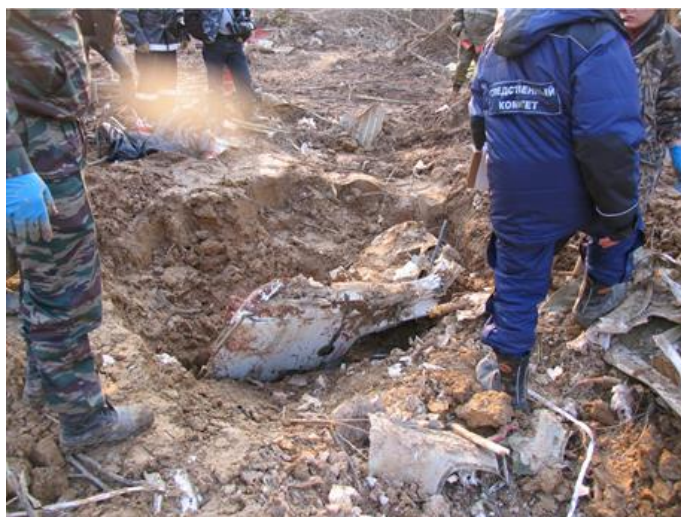
**Rysunek 1. Lewe drzwi pasażerskie nr 2 w trakcie wykopywania z ziemi po wbiciu się na głębokość 1 metra w początkowej strefie miejsca katastrofy.**

Oprócz pozycji kluczowej jest tutaj wygląd znalezionych drzwi. Nie jest możliwe uzyskanie znanego nam obrazu zniszczeń lewych drzwi pasażerskich za pomocą wypchnięcia ich do ziemi w sposób opisany przez w/w „ekspertów”. Nigdy podobny przypadek – biorąc pod uwagę wszystkie okoliczności - nie został odnotowany. Siła potrzebna do „popchnięcia” drzwi przez samolot do ziemi musiała być znacznie większa niż jakakolwiek osiągalna w warunkach wypadków komunikacyjnych bez użycia materiałów wybuchowych. Komputerowe symulacje pokazują, że kadłub posuwając się do przodu musiałby spowodować odgięcie drzwi równoległe do toru lotu, co nie miało miejsca w Smoleńsku.

Na tym przykładzie widać, jak panowie „eksperci” traktują wybiórczo dowody przytaczając tylko te, dogodne dla ich wersji. **Przykładowo pomijają fakt**, że drzwi zostały znalezione w ziemi całkowicie oderwane od solidnej i mocnej futryny kadłuba. Sam ten fakt dowodzi eksplozji. Jeśli zamknięte drzwi, zespolone w 12 miejscach z masywną futryną, byłyby popchnięte do ziemi niektóre fragmenty futryny powinny zostać znalezione w ziemi razem z drzwiami. Umieszczenie i pozycja drzwi 1m w głębi ziemi jest nie tylko bardzo mocnym dowodem wybuchu, ale dodatkowo świadczy o położeniu samolotu podczas pierwszej głównej eksplozji kadłuba. **Panowie nie uwzględniają faktu**, że wewnątrz, w lewym górnym rogu drzwi za ich wewnętrzną osłoną znajdowały się ludzkie szczątki, co jest bardzo trudne do wyjaśnienia uszkodzeniami w wypadkach komunikacyjnych, a co można logicznie wytłumaczyć efektem eksplozji.

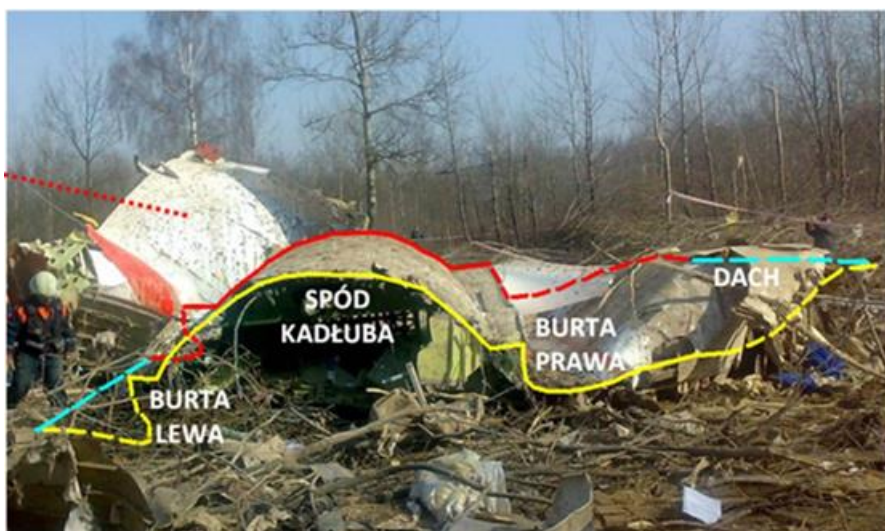
Dodatkowe potwierdzenie tej wysokości pochodzi z ostatnich zapisów obu systemów zarządzania lotem przechowujących dane po utracie zasilania. Ponadto wiemy z badań Sandia National Laboratories<sup>4</sup>, że jeśli kadłub uderzyłby w ziemię bez rozerwania go przed upadkiem za pomocą materiałów wybuchowych, to co najmniej jedna ze ścian powinna znaleźć się pod spodem podłoża którym uderza. A faktem jest, że w Smoleńsku część kadłuba została znaleziona otwarta i miała obie ściany boczne odrzucone na zewnątrz bez niczego pod spodem (patrz rysunek 3).

**Rysunek 3.** Tylną sekcję kadłuba znaleziono do góry dnem, obie strony wygięte na zewnątrz, z wyraźnymi oznakami wewnętrznego ciśnienia, gdy kadłub znajdował się w powietrzu.

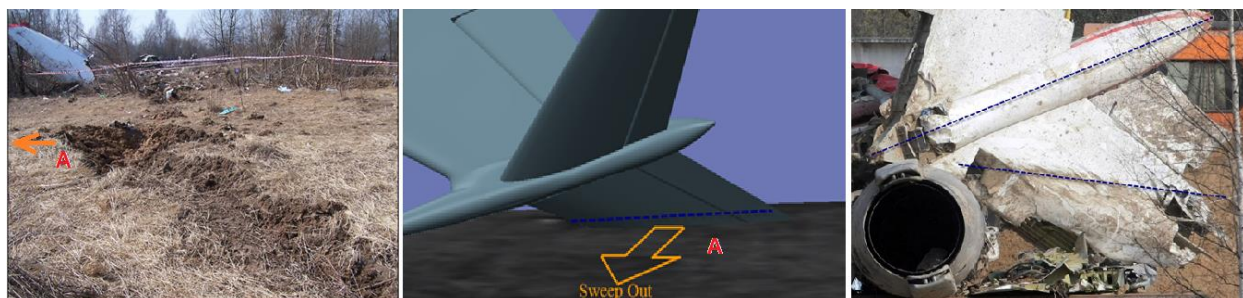
**Rysunek 4.** Zdjęcie po lewej stronie: Poludniowy ślad na ziemi dokonany przez ogon. Proszę zwrócić uwagę na przesunięcie boczne gleby w obszarze oznaczonym literą "A". Środkowe i prawe zdjęcie: Linia uszkodzenia lewego poziomego statecznika podczas nagłego skrętu w bok sekcji ogonowej.

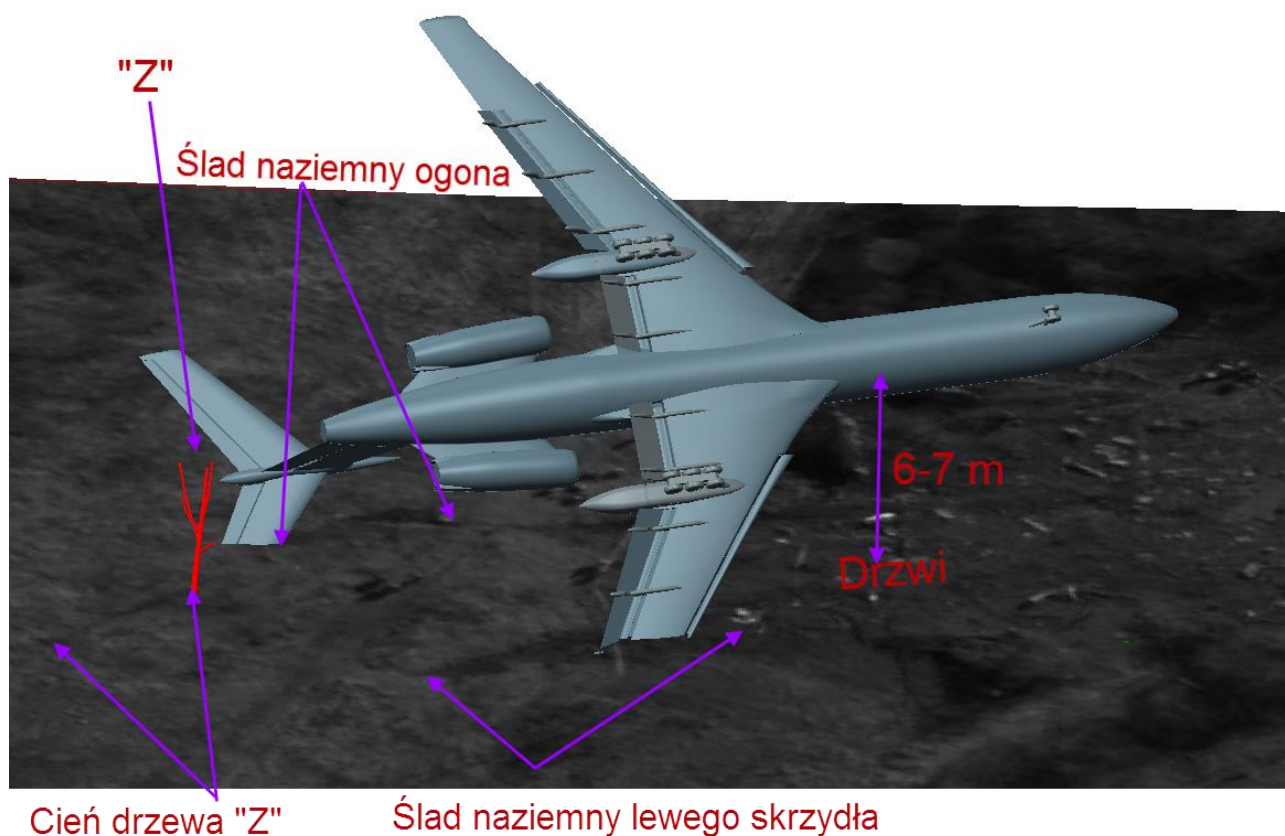
Wniosek dotyczący wybuchu w kadłubie, w efekcie którego drzwi zostały oderwane i wbite w ziemię dodatkowo potwierdzają ślady naziemne, czyli nagłe „urwanie się” w omawianym miejscu śladu lewego skrzydła i ogona (patrz rysunek 5). Świadczy o tym też wygląd ogona, wyraźne zniszczenie lewego poziomego statecznika oraz nagłe odkształcenie ogona na lewą stronę, które spowodowało odrzucenie ziemi na bok (patrz rysunek 4). Samolot z zarytym częściowo w tym miejscu statecznikiem obraca się na bok, co związane jest z pracą silników sekcji ogonowej po odłączeniu się tej sekcji od kadłuba (tzw. moment żyroskopowy).

**Rysunek 5.** Nieuszkodzone drzewo o wysokości 6-7 m oznaczone literą "Z" znajduje się na bezpośredniej ścieżce lotu. Ślady naziemne zatrzymują się gwałtownie w miejscu, gdzie kadłub znajduje się nad pozycją, w której drzwi zostały wbite w ziemię.

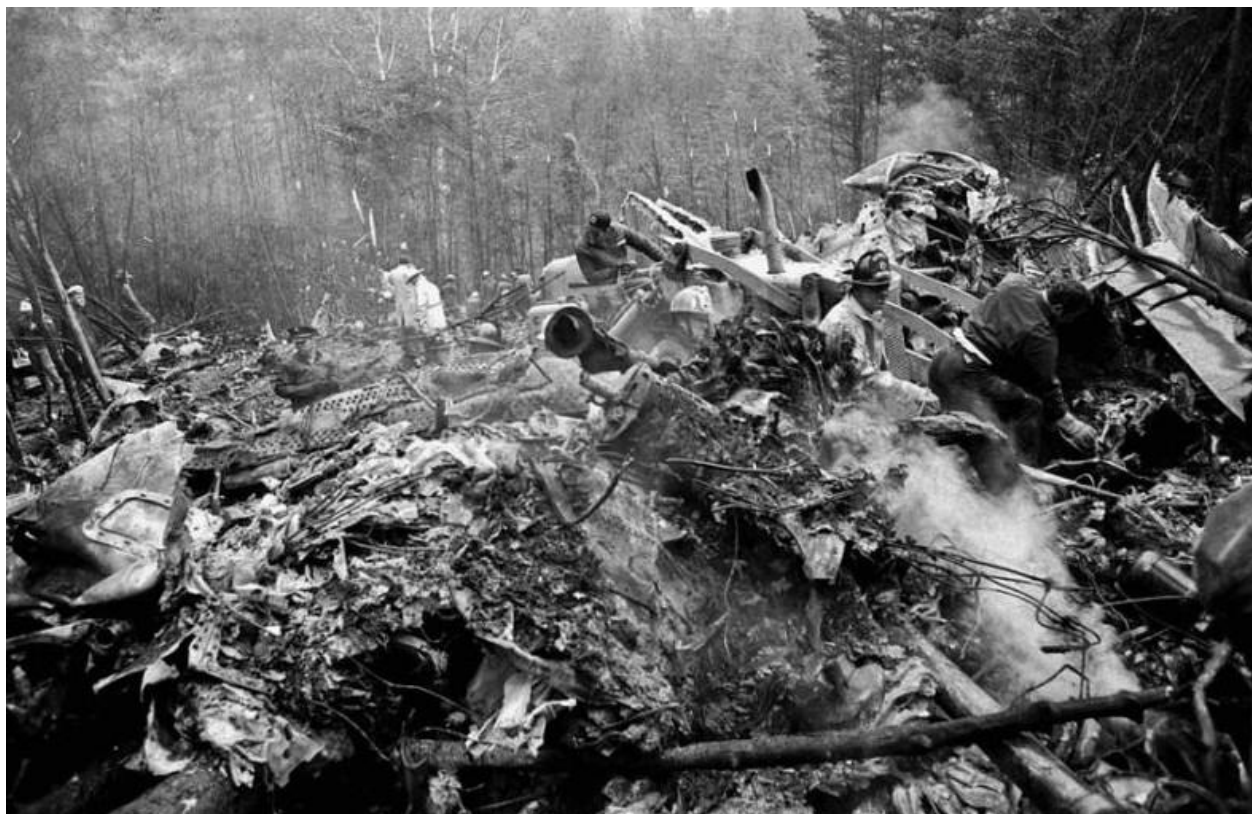
Czachor w swoim artykule prezentuje zdjęcie rozczłonkowanego wraku po jego poważnym uszkodzeniu przez **POWYPADKOWY** pożar. Mimo tego, że raport NTSB na stronie 12 wyraźnie stwierdza: *"Większość kadłuba została stopiona lub zredukowana na sproszkowaną substancję, jednak kilka dużych kawałków zostało rozrzuconych w spalonym obszarze"*. Czachor kompletnie „zapomina wspomnieć” czytelnikowi o poważnym pożarze. Czy to próba dociekania prawdy, czy celem jest tutaj co innego. Może to, aby czytelnik uwierzył, że taka ilość szczątków i zniszczeń była wynikiem jeszcze mniejszego oddziaływania sił niż w przypadku Smoleńska.

**Rysunek 8. Przykład Czachora „na oddziaływanie siły 50G”. Niestety "zapomina" on poinformować, że większość szkód spowodowana została przez pożar po wypadku.**

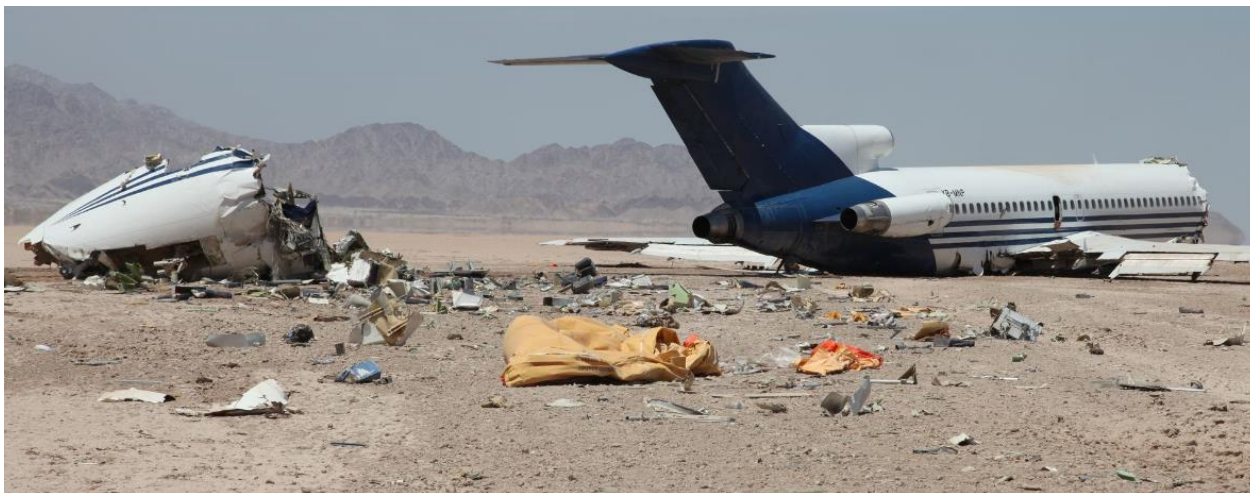
Zamiast tego przykładu dezinformacji, mógł on pokazać przypadek spowodowanej w celach testowych katastrofy samolotu siostrzanego do Tupolewa zbudowanego przez Boeinga (727) na twardym, skalistym podłożu pustynnym w Meksyku w 2012 roku<sup>8</sup>. W ostatniej fazie lotu pilot opuścił samolot, który dalej był sterowany zdalnie do ziemi. Ten statek powietrzny uderzył w ziemię z siłą około połowy mniejszej pionowej energii kinetycznej na masę jednostkową w porównaniu z przypadkiem smoleńskim, ale biorąc pod uwagę fakt, że uderzył w twarde podłoże, a nie stosunkowo miękkie, jak to było w Smoleńsku, można założyć, że oba przypadki są dość porównywalne. W Smoleńsku samolot uderzył w grunt częściowo odwrócony; lewe skrzydło i ogon miały pierwszy kontakt z podłożem i w ten sposób pochłonęły nieco energii kinetycznej w procesie destrukcji skrzydła i ogona. Z drugiej strony można argumentować, że uderzenie bokiem samolotu (jak w Smoleńsku) wywołało inne skutki niż uderzenie od dołu, jak w przypadku 727 w Meksyku. Przyszłe prace komisji dokładnie przeanalizują tę konkretną kwestię.

**Rysunek 9. Przykład zniszczenia samolotu B727 podobnego typu, co TU-154M, uderzającego o twardy grunt z prędkością 225 km/godz. pod kątem nachylenia około 7 stopni . W Smoleńsku Tu154M uderzył o ziemię pod kątem 9 stopni.**

Według nonsensownego wykresu Marka Czachora, podstawione odpowiedniki pasażerów na pokładzie samolotu B727 powinny ulec sile 60G, co oczywiście nie miało miejsca. „Pasażerowie” części przedniej samolotu doświadczyli co najwyżej siły 12G, a ci z części tylnej nie więcej niż 6G. Śledczy doszli do wniosku, że w przypadku takiej katastrofy kilkoro pasażerów z części frontowej mogłoby zginąć, lecz pozostali powinni ocalać, a większość z nich nawet oddalić się o własnych siłach. Warto też zauważyć, że kadłub przełamał się jedynie na dwie główne części, tak, jak można było tego się spodziewać.

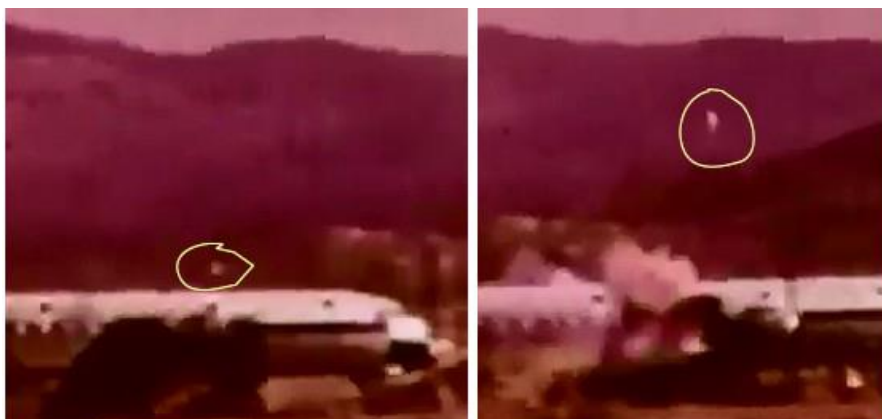
Jednakowoż wysiłek Marka Czachora, by wyjaśnić, w jaki sposób można znaleźć takie szczątki na gałęziach drzewa (zapominając wyjaśnić te znalezione po obu stronach) zasługuje na komentarz, ponieważ ilustruje to kolejną metodę dezinformacji. Czachor sugeruje, że kawałki szczątków oderwanych od skrzydła podczas eksperymentu kolizyjnego wykonanego w 1964 roku lecą pionowo w górę<sup>12</sup>. Jego teoria polega na tym, że takie szczątki wytworzone na smoleńskiej brzozie mogłyby poszybować pionowo w górę a następnie spaść i osadzić się na gałęziach tej samej brzozy. Jednak pokazując eksperyment kolizyjny zestawia przy sobie dwa ujęcia, odcinając ogon samolotu, który mógłby posłużyć jako punkt odniesienia, co z kolei pozwala mu wykreować fałszywe wrażenie (patrz zdjęcie 11). Rzeczywistość jest taka, że fragment samolotu, na który wskazuje Czachor, nie tylko leci w górę, ale dodatkowo leci ponad 40 metrów do przodu z prawie taką samą prędkością, jak sam samolot, co łatwo zobaczyć przy prawidłowym ustawianiu obrazów (patrz zdjęcie 12).

**Rysunek 11.** Przez odcięcie ogona samolotu i zestawienie obok siebie zdjęć wykonanych przez poruszającą się kamerę można odnieść wrażenie, że zaznaczony przez Czachora żółtym okręgiem odlamek samolotu głównie leci w górę. W rzeczywistości kontynuuje lot do przodu z prawie taką samą prędkością jak samolot (patrz kolejne zdjęcie). Zmiana profilu gór w tle zdjęcia ujawnia ruch kamery.
